Wichtige Informationen für Ihre **INTERNORM od. BÖHLER HOLZ od. HOLZ / ALU Fenster**

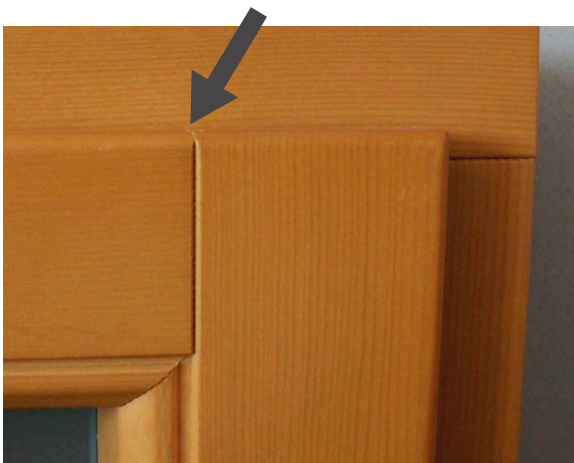
Originalzustand Holzfeuchte bei 13 %

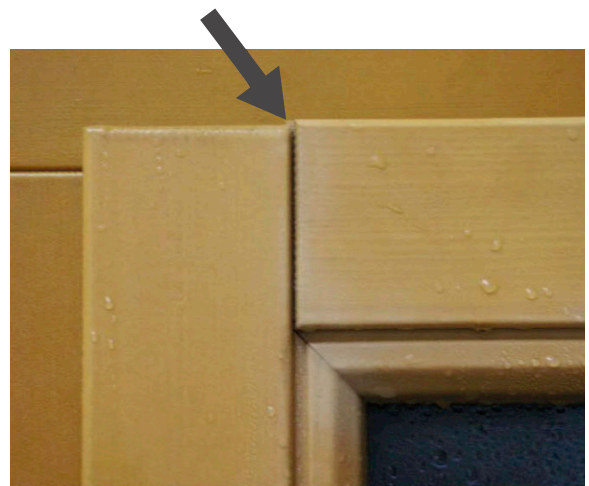
Nach Innenputz, ohne ausreichende Lüftung
Holzfeuchte bei ca. 25 %

Die einzige Möglichkeit, solche Schäden zu vermeiden, ist die Warnhinweise ernst zu nehmen und zu lüften!

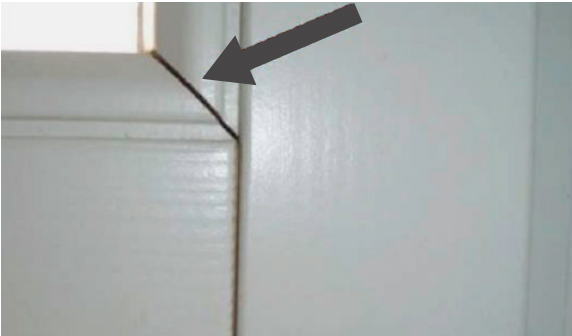
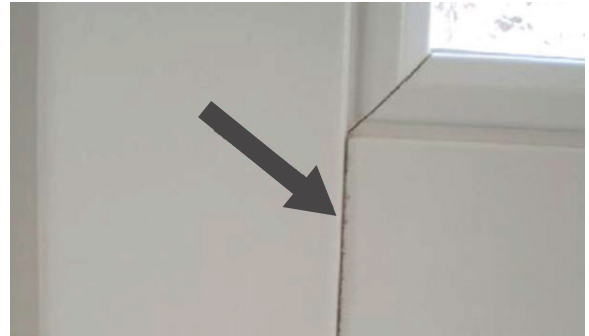
Es bleiben Fugen in den Eckverbindungen und in den Glasleisten. Eine Rückbildung ist unwahrscheinlich.
